*La restauration fluviale par les processus et basée sur l'hydrogéomorphologie : le cas du haut bassin-versant de la rivière Lorette.*

Laboratoire d'expertise et de  
recherche en géographie appliquée

2024

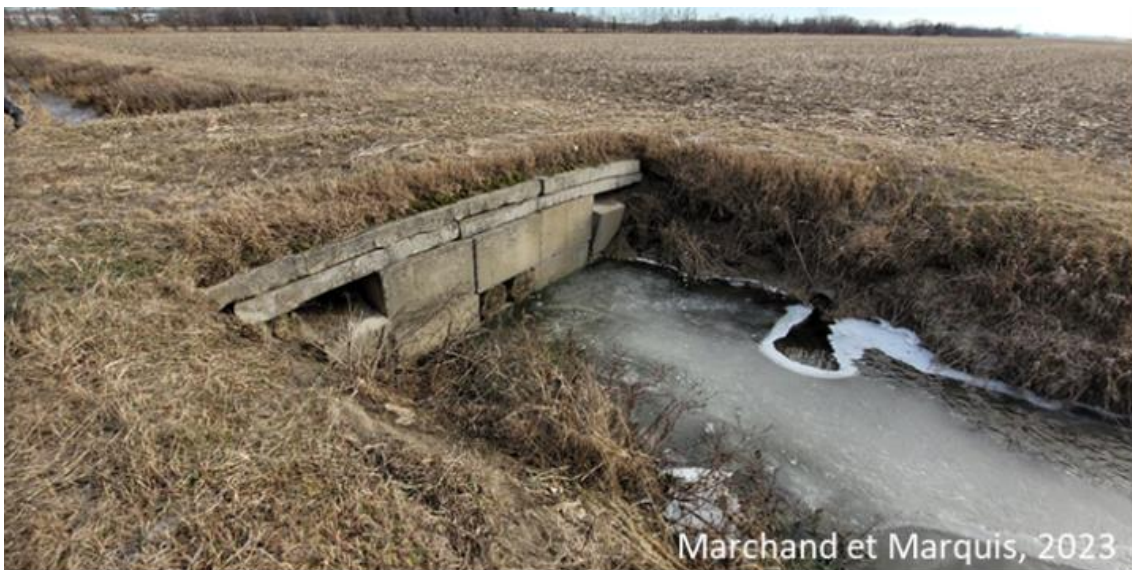
Figure 2 : Ponceau artisanal en milieu agricole où la connectivité hydrosédimentaire est altérée et qui ne permet pas le libre passage du poisson (source et crédit photo: Marchand et Marquis 2023).

Les traverses de cours d'eau en milieu agricole (Figure 2) et en milieu forestier sont souvent artisanales et vieillissantes (Lehrter *et al.* 2024). Les ponceaux dominent notamment dans ces paysages et sont souvent désuets, altérant ainsi la connectivité du cours d'eau dans le bassin versant. L'amélioration de la connectivité dans un bassin versant se présente comme un objectif de restauration hydrogéomorphologique pertinent autant d'un point de vue faunique qu'anthropique (Gilvear *et al.* 2013; Auerbach *et al.* 2014). Il existe plusieurs types de traverses pouvant répondre aux objectifs de connectivité de différents types de cours d'eau et leur environnement tels que les passages à gué, les ponts et les ponceaux.

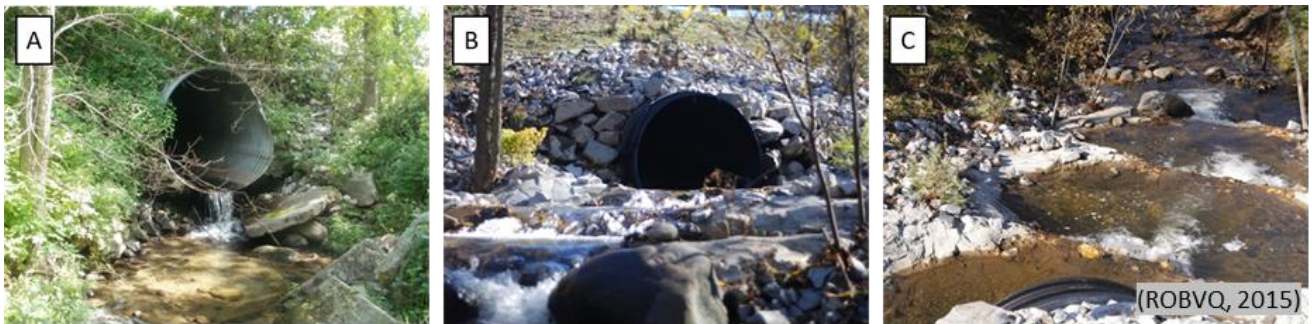
Figure 3 : Restauration du libre passage du poisson à la sortie d'un ponceau qui présentait une chute infranchissable avant les travaux (A) et après la restauration où l'on voit les bassins aménagés à la sortie du ponceau avec vue vers l'amont (B) et vers l'aval (C) (ROBVQ, 2015).

Plusieurs critères sont à évaluer pour le choix d'un ponceau adapté à son environnement, tels que la capacité hydraulique et l'espace nécessaire pour le transport sédimentaire et la matière ligneuse. Certains ponceaux sont également conçus de manière à favoriser le passage de différentes espèces de poissons (Pirolley et Bergeron 2020) ou d'amphibiens (Gunson 2019). De plus, il faut aussi prévoir certaines mesures environnementales, comme assurer la libre circulation des eaux et l'installation de barrières à sédiments lors des travaux, planifier le reboisement des berges, etc. Le positionnement du ponceau doit également être analysé selon certains critères, tels que la pente et l'angle par rapport au cours d'eau (Cafferata et Bundros 2004). Des aménagements sont possibles afin de restaurer le libre passage du poisson lorsque le ponceau ne peut être changé (Figure 3) (ROBVQ, 2015).

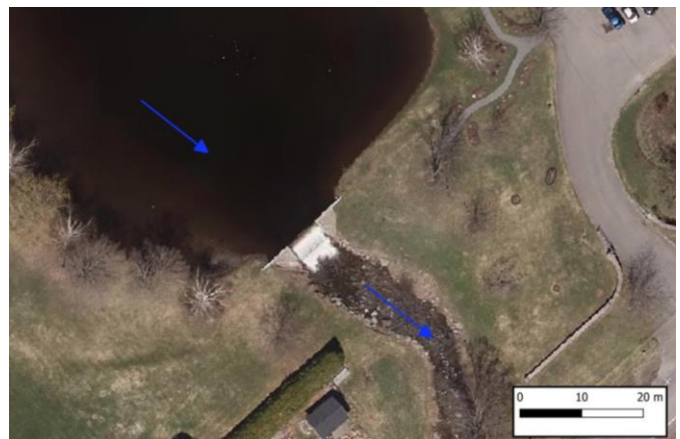
Figure 4 : Barrage en aval du ruisseau de la Souvenance, bassin versant de la rivière Lorette. Source : Orthomosaique 2019. Ville de Québec. Service de l'ingénierie. Division de l'arpentage et de la cartographie.

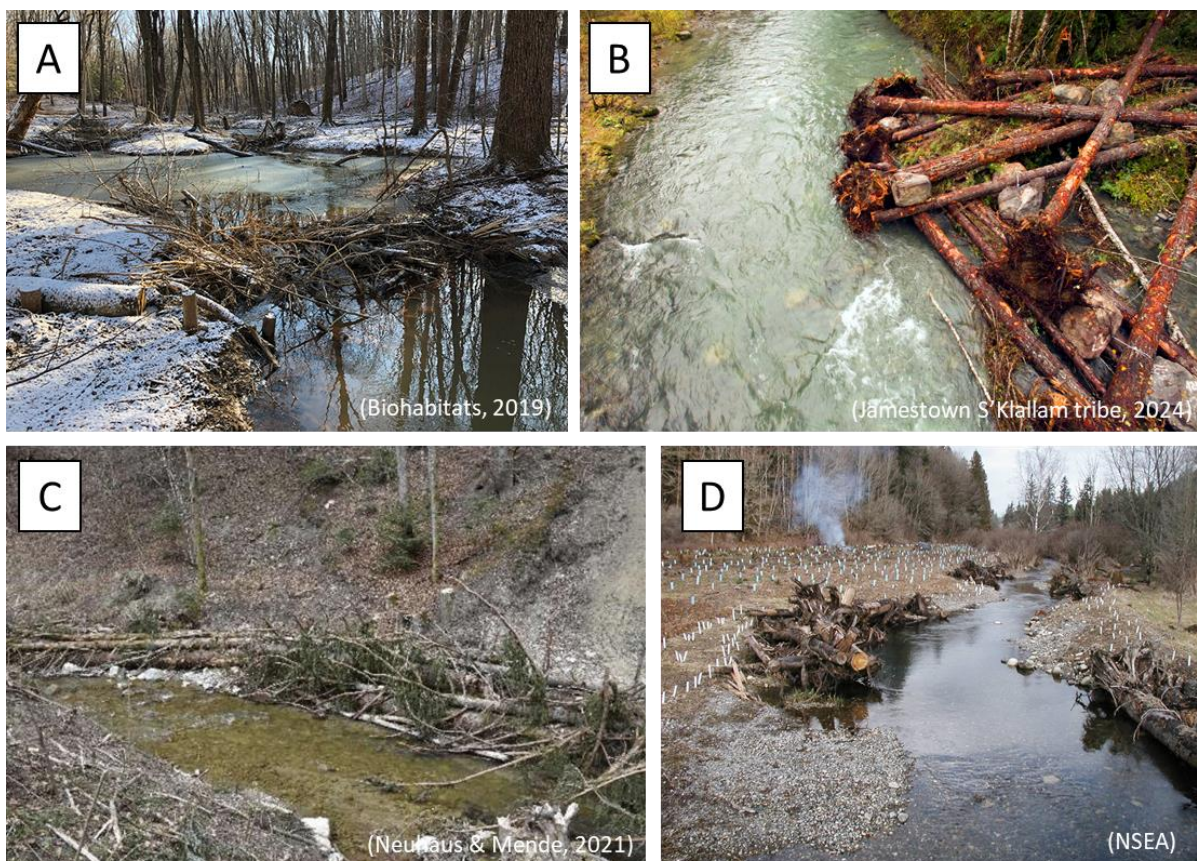
Figure 5 : A- Embâcle de bois aménagé afin d'améliorer la connectivité d'un cours d'eau dégradé du Maryland avec sa plaine inondable (Nelson 2019). B- Aménagement d'embâcle dans un contexte où la forêt est à un stade trop précoce pour assurer un recrutement naturel dans un cours d'eau dégradé de l'état de Washington, pour améliorer l'habitat des salmonidés (Jamestown S'Klallam Tribe 2024). C- Aménagement d'une structure composée de grands troncs d'arbres positionné parallèlement à un cours d'eau en Suisse afin de stabiliser la berge (Neuhaus et Mende 2021). D- Restauration complète d'un cours d'eau dégradé avec une combinaison d'actions, dont l'aménagement de bois mort sous forme d'embâcles latéraux et de végétalisation de la plaine inondable aux États-Unis (Nooksack Salmon Enhancement Association (NSEA)).

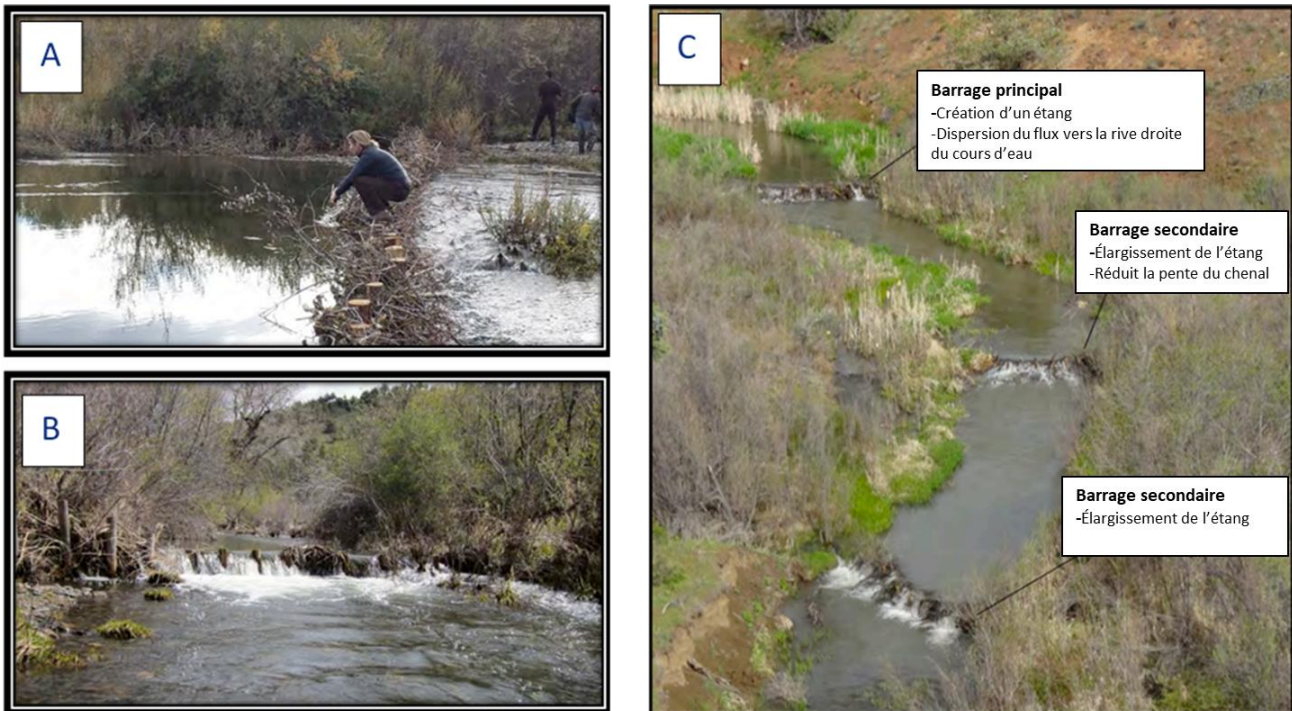
Figure 7 : A et B - Exemples de barrages de type castor (Beaver Dam Analogues) en Oregon et en Californie. C- Exemple d'une séquence de barrages de type castor (BDAs) dans le ruisseau Bridge Creek en Oregon. Source : traduit de Pollock et Castro, 2023.

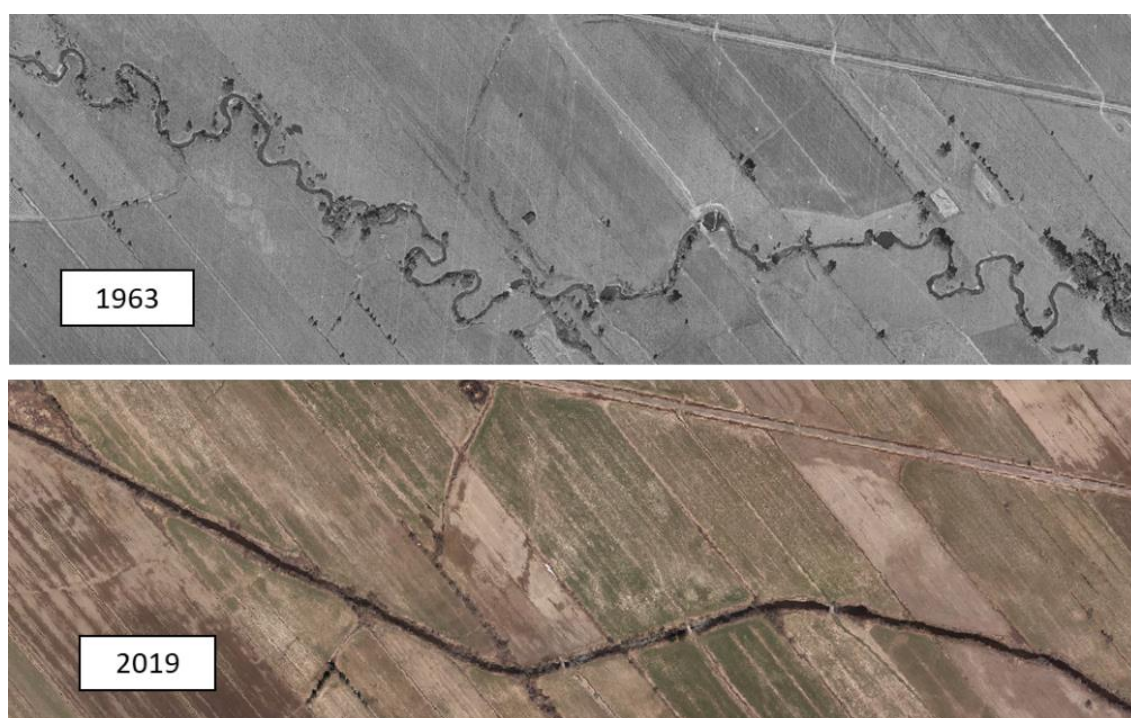
Figure 8 : Exemple de cours d'eau linéarisé en milieu agricole. Rivière Cap-Rouge, Québec. Source : Orthomosaique de 2019. Ville de Québec. Service de l'ingénierie. Division de l'arpentage et de la cartographie.

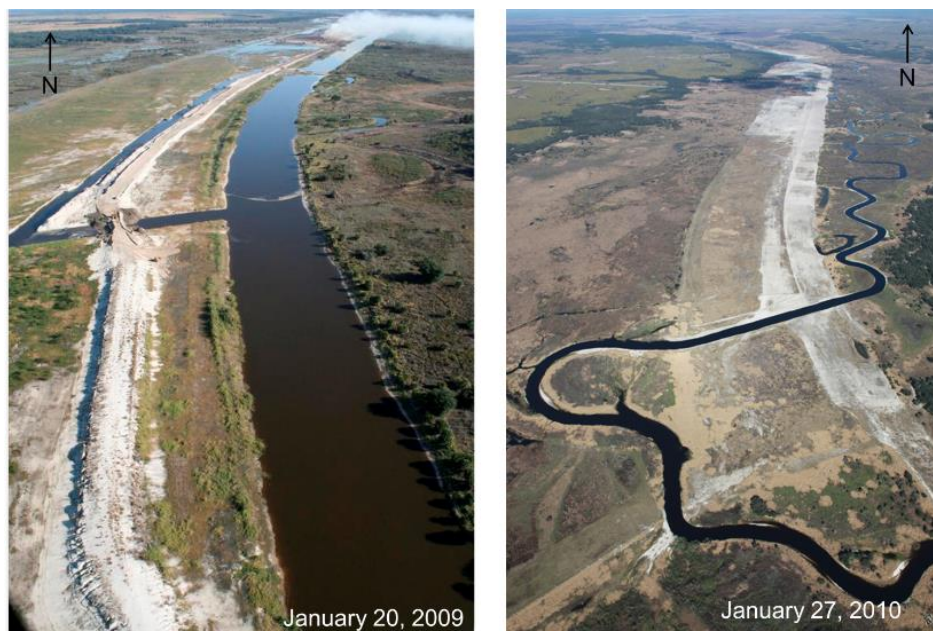
Figure 9 : Restauration de la rivière Kissimmee en Floride montrant le site avant et après la restauration (NorthStar 2010). Ce projet est de grande envergure et permet la reconnexion avec la plaine inondable de même que la réhabilitation de la diversité biologique et des fonctions écosystémiques historiques.

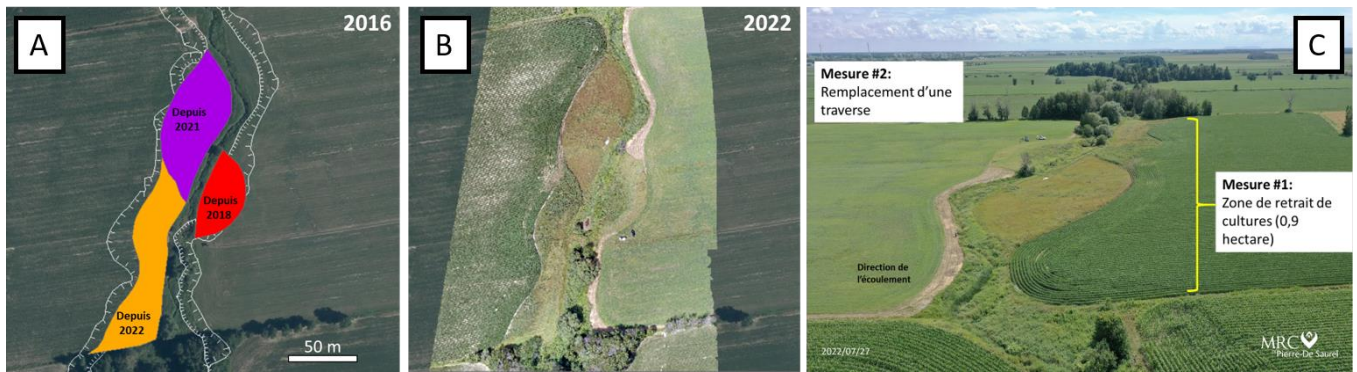
Figure 10 : Illustration du projet «Un méandre à la fois» montrant les mesures prises afin de restaurer un tronçon de cours d'eau en milieu agricole et de laisser un espace de liberté dans la plaine alluviale naturelle. A) Photo aérienne prise en 2016 montrant le retrait des cultures de la plaine alluviale historique de trois parcelles depuis trois années différentes : 2018, 2021 et 2022. B) Photo aérienne montrant le secteur de retrait des cultures en 2022. C) Vue aérienne par drone du site de restauration (juillet 2022) (crédit photo : MRC Pierre de Saurel) (Marchand et Marquis 2023).

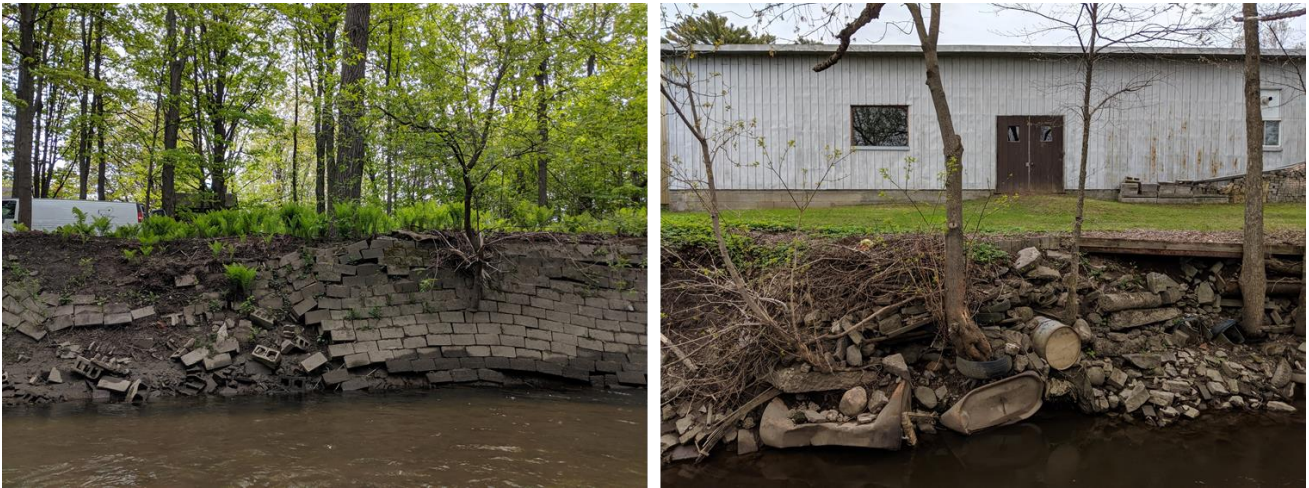
Figure 14 : Exemple de berges stabilisées non visibles par imagerie aérienne dont la date de construction est inconnue, rivière Lorette (auteur photo : Agiro).

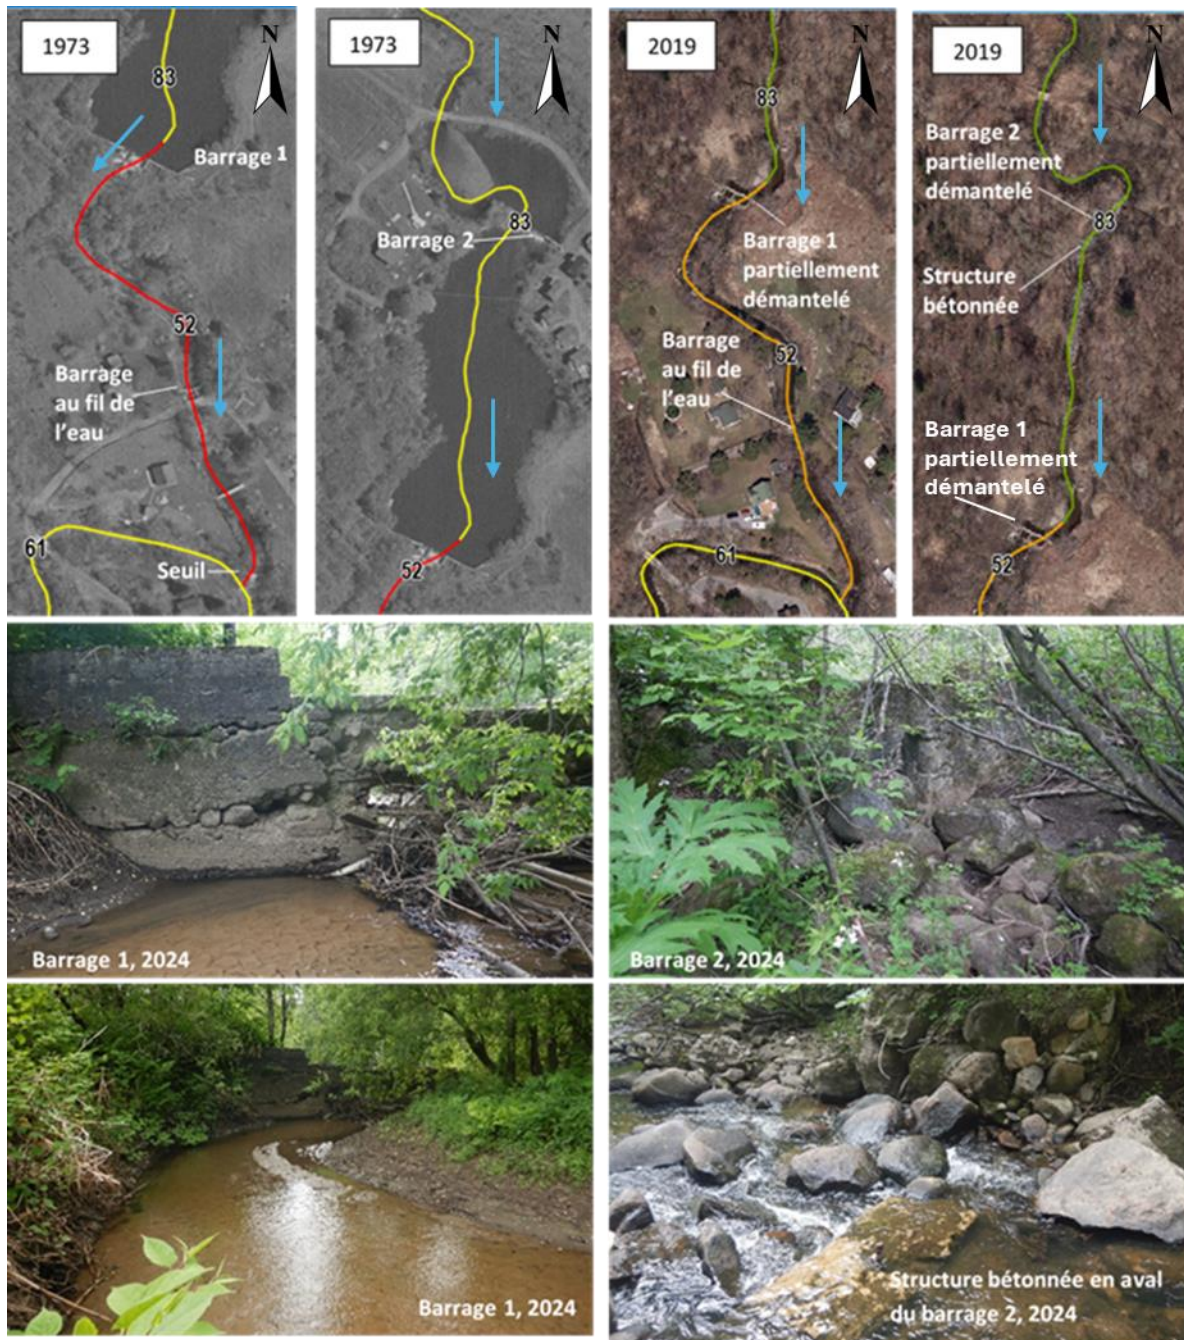
Figure 22 : Évolution de l'IQM et représentation de l'évolution du démantèlement de barrages sur les tronçons 52 et 83 du ruisseau des Fiches. Les couleurs des tronçons IQM sont associées aux valeurs suivantes : Rouge = Très faible, Orange = Faible, Jaune = Moyen, Vert = Bon. Les photos sont issues de la visite terrain effectuée en juin 2024. Source : Orthomosaïques 1973 et 2019. Ville de Québec. Service de l'ingénierie. Division de l'arpentage et de la cartographie.

D'un point de vue hydrologique, le retrait de ces structures pourrait avoir des effets sur l'écoulement à l'aval du ruisseau des Fiches. Le barrage #1 (Figure 22) ralentit l'écoulement par sa structure et par l'accumulation de bois mort qu'il retient, ce qui se trouve favorable pour la diminution de la réponse hydrologique (Figure 32). Le retrait de cette structure pourrait donc modifier la vitesse d'écoulement à cet endroit. Cependant, préserver une structure désuète présente des risques de rupture, ce qui entraînerait des conséquences non souhaitables pour les résidences situées à l'aval. En effet, il a été observé que le barrage désuet #1 (Figure 22) crée une zone de rétention d'eau, de sédiments et de bois mort. Le retrait complet de ce barrage doit considérer ces effets et les potentiels risques et impacts sur les terrains à l'aval du barrage.

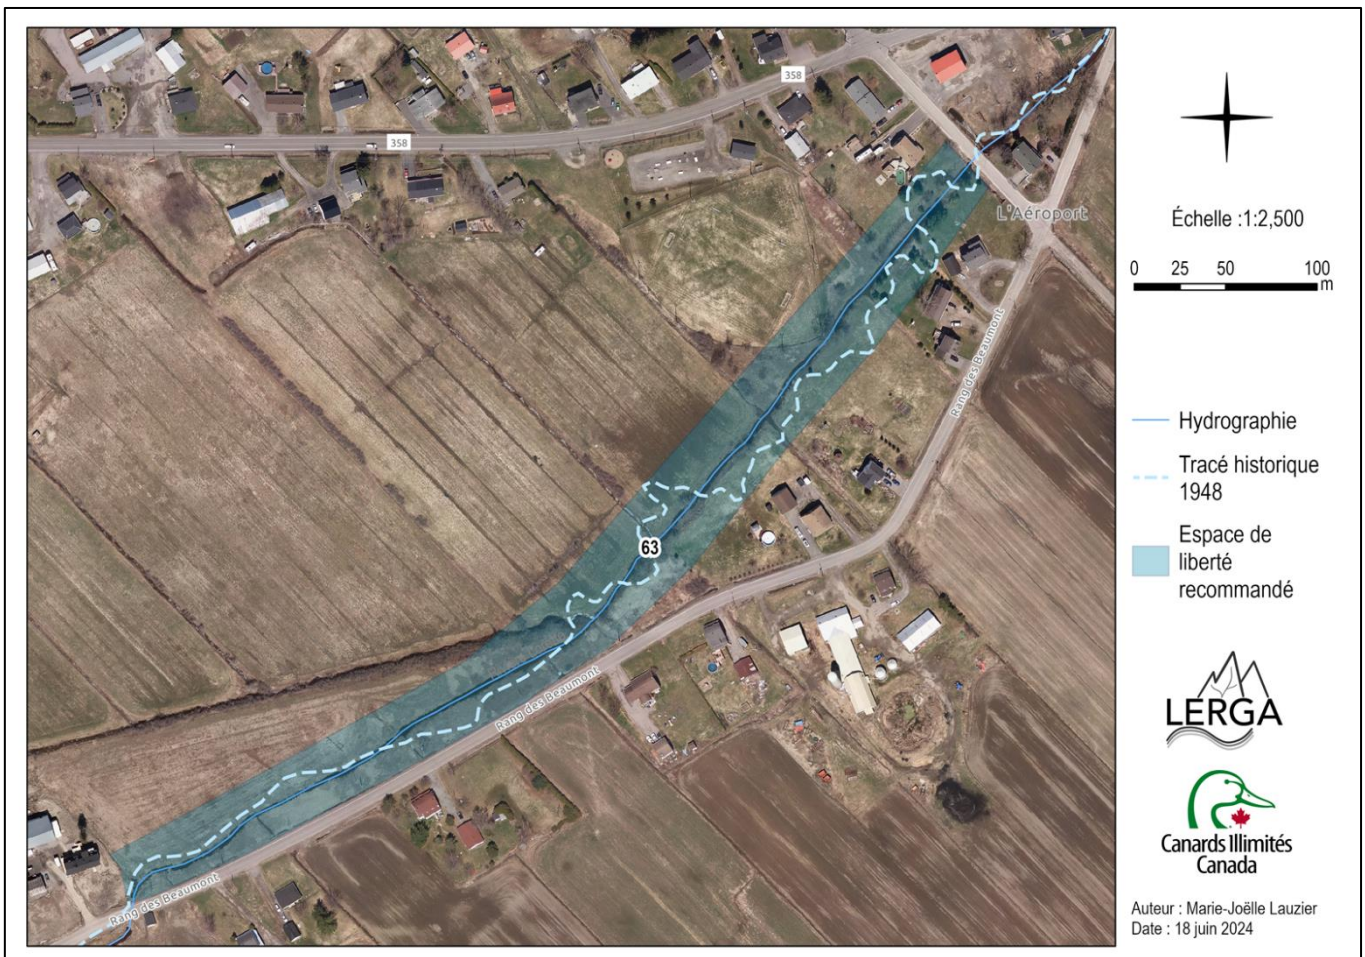
Figure 30 : Espace de liberté approximatif pour le site de restauration #1 (segment 63) en fonction de l'amplitude des méandres observé sur les orthophotographies de 1948 ainsi qu'en fonction de l'emplacement actuel du cours d'eau. Source : Orthomosaique de 2019. Ville de Québec. Service de l'ingénierie. Division de l'arpentage et de la cartographie.

Le reméandrage du cours d'eau se présente comme une méthode de restauration intéressante dans le cas d'un cours d'eau linéarisé dénué de plaine alluviale. Étant donné que la reconnexion d'anciens méandres est impossible, une méthode plus active peut être utilisée, telle que de recréer une plaine alluviale et creuser un nouveau chenal inspiré du même niveau de sinuosité qu'il avait avant sa linéarisation. Ce genre d'intervention demande cependant une étude plus approfondie afin de respecter les conditions naturelles de l'écoulement du cours d'eau (variables morphologiques et hydriques). Des méthodes semi-passives pourraient également être appropriées. L'ajout de bois mort utilisé comme déflecteur afin d'orienter l'écoulement, ou utilisé comme embâcle afin de créer des zones de débordement et/ou favoriser une avulsion, contribuerait à la reprise des processus d'érosions et à une plus grande géodiversité. La sinuosité du cours d'eau pourrait alors se recréer d'elle-même, mais ces méthodes demandent davantage de temps. Dans tous les cas, la revégétalisation des berges de ce secteur est importante pour permettre, entre autres, le recrutement de bois mort à long terme. D'ailleurs, elle est fortement recommandée dans les secteurs agricoles ou dans les tronçons dépourvus de végétation mature afin de limiter l'apport de sédiments fins et des contaminants organiques agricoles par exemple.

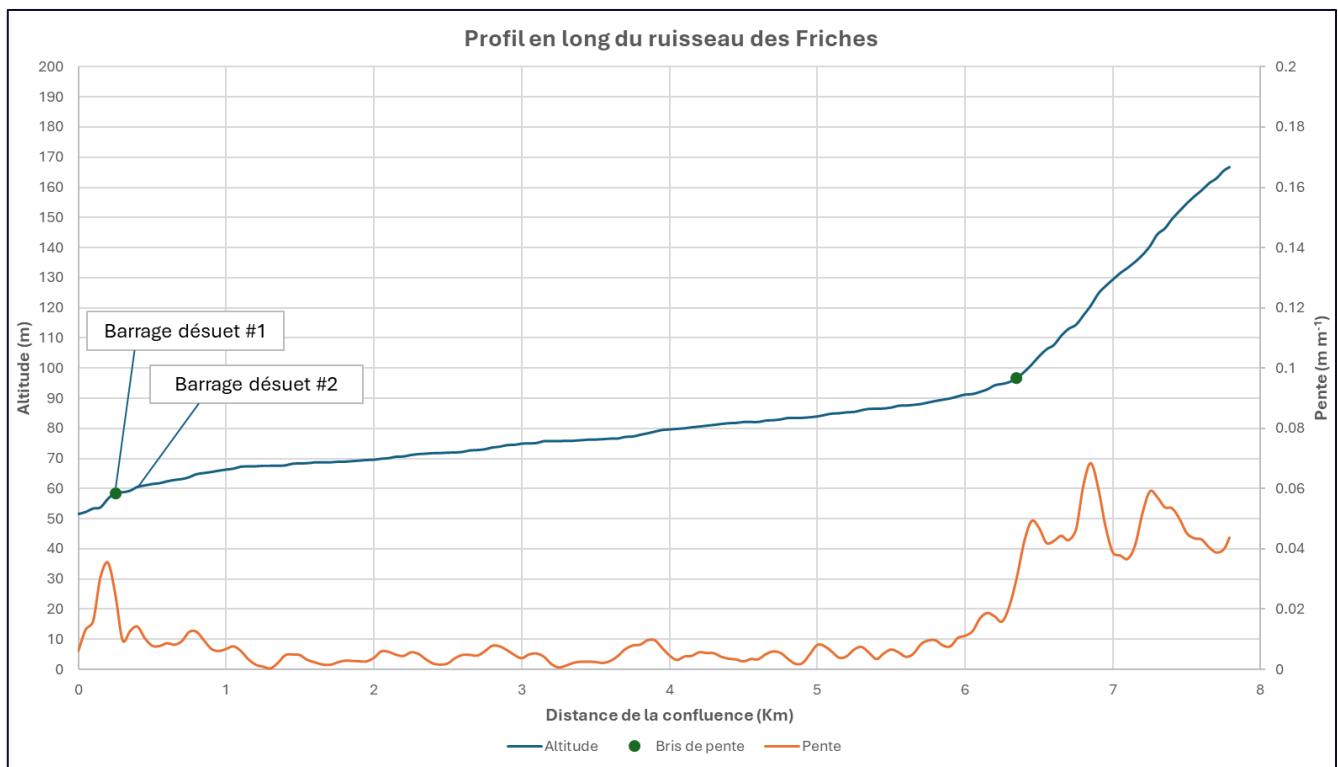
Figure 32 : Profil en long avec bris de pentes du ruisseau des Fiches. La pente moyenne à l'aval du barrage désuet 1 est de  $0.02 \text{ m m}^{-1}$ , alors que la pente moyenne à l'amont de ce barrage et avant la seconde rupture de pente est de  $0.006 \text{ m m}^{-1}$ .

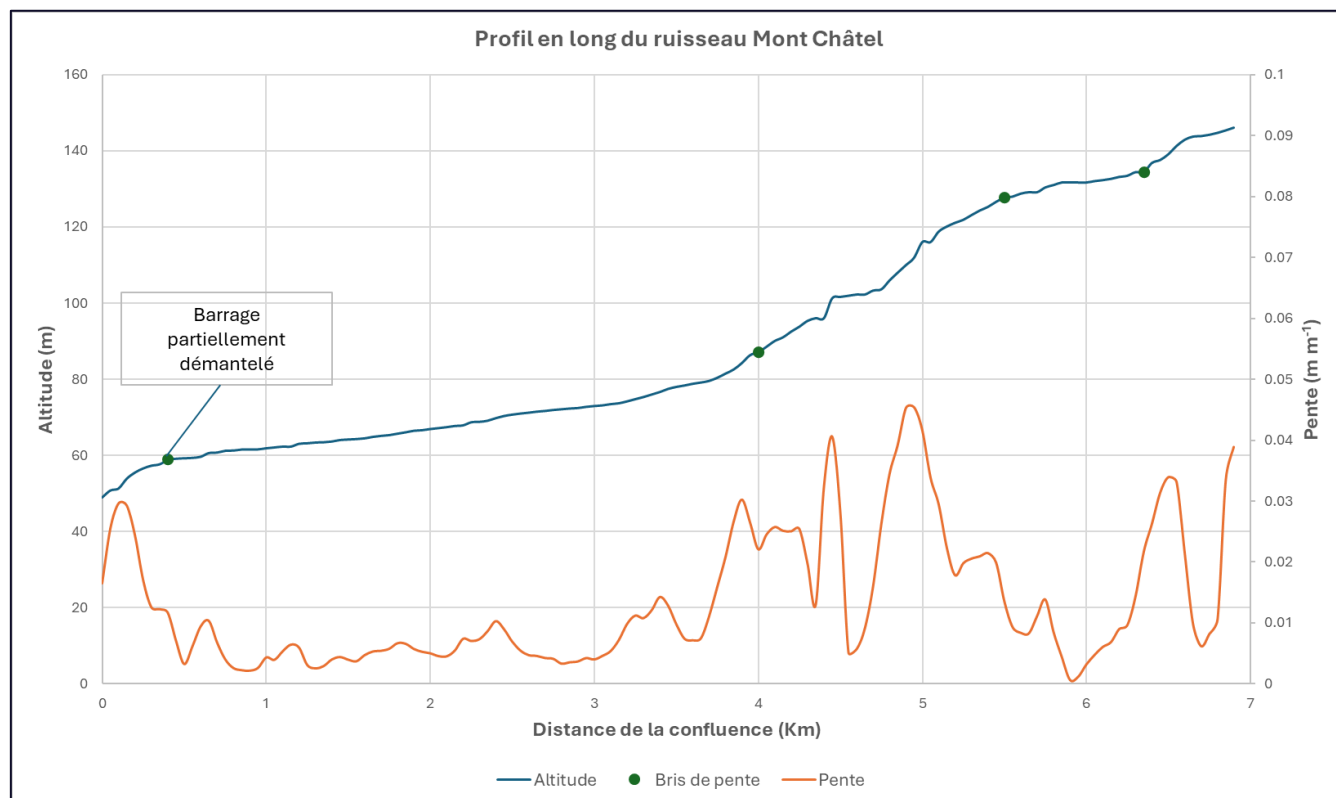
Figure 33 : Profil en long avec bris de pentes du ruisseau Mont Châtel. La pente moyenne à l'aval du barrage partiellement démantelé est de  $0.02 \text{ m m}^{-1}$ , alors que la pente moyenne à l'amont du barrage et avant le second bris de pente est de  $0.005 \text{ m m}^{-1}$ .

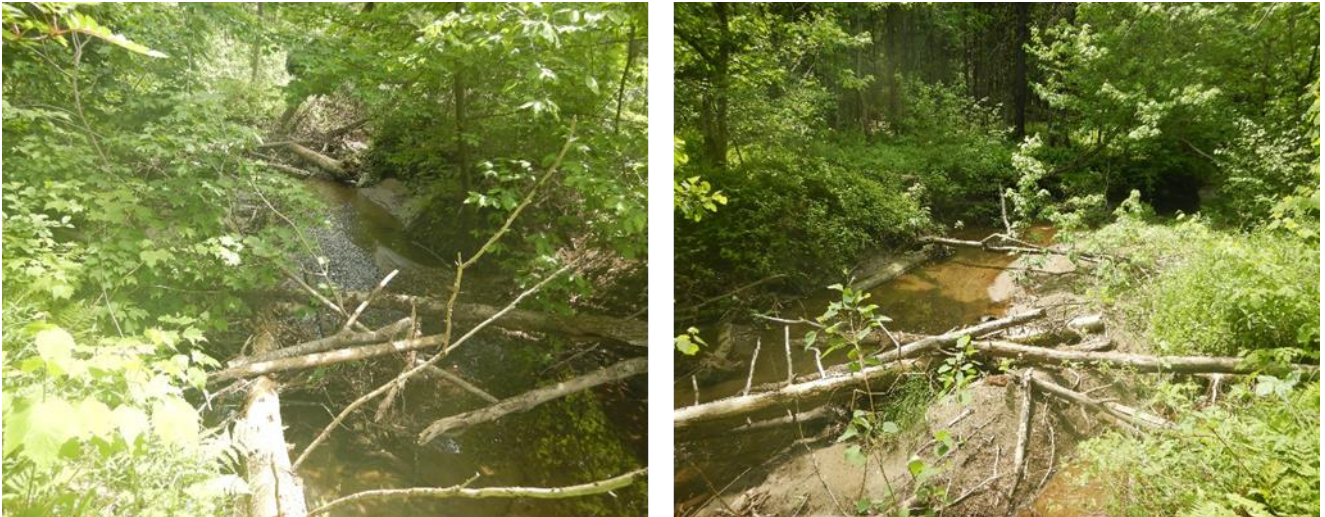
Figure 38 : Photographies issues de la campagne de terrain de juin 2024 illustrant la présence de bois mort en amont du tronçon 76 du ruisseau Mont Châtel. Il est possible de noter que le cours d'eau reprend tranquillement ses processus naturels.

L'IQM de ce segment est passé de 0.38 (faible) en 1985 à 0.58 (moyen) en 2019 en raison de la revégétalisation et du retrait des activités humaines dans son environnement. Cela dit, la qualité de ce segment est toujours sous-optimale. Une visite terrain en juin 2024 a confirmé que ce secteur a une bonne couverture de végétation, que des zones humides sont situées à proximité du cours d'eau et qu'il semble avoir recouvert certains processus HGM depuis 1985, comme l'érosion et le recrutement de bois mort (Figure 38).

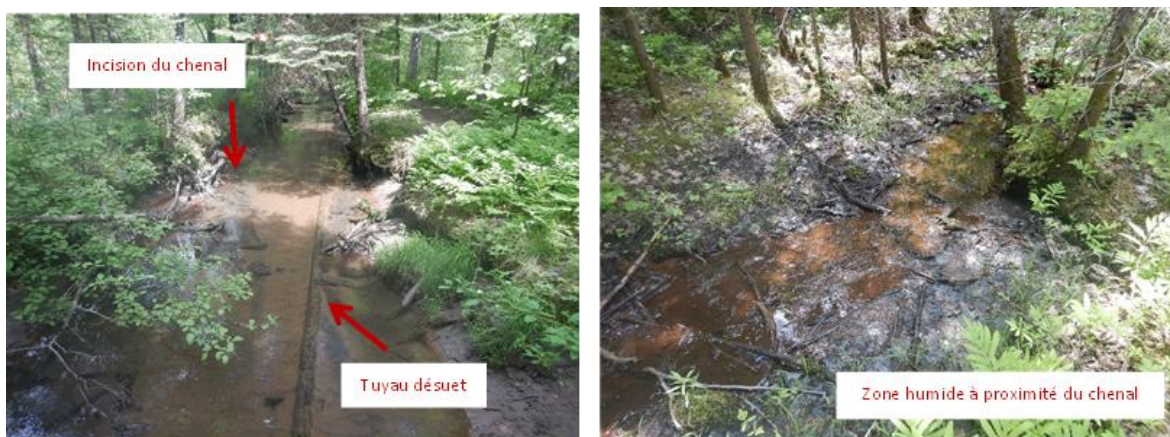
Figure 39 : Photographies issues de la campagne de terrain de juin 2024 représentant un secteur à l'aval du segment 76 où il est possible de noter l'incision du chenal à cet endroit. Les zones humides sont situées directement à l'est du secteur incisé (ANNEXE 7). Par ailleurs, un tuyau désuet se trouve sur le lit du cours d'eau.

Toutefois, la linéarisation effectuée autrefois a toujours des effets indésirables sur la qualité du cours d'eau. En effet, le ruisseau semble s'être incisé sur de longs tronçons, ce qui favorise la déconnexion avec sa plaine alluviale (Figure 39 et ANNEXE 7). Une intervention par des méthodes de restauration semi-passives afin de favoriser les processus d'érosion latérale et d'aggradation du lit améliorerait la connexion entre le ruisseau et sa plaine alluviale. Les processus de débordement et d'inondation de la plaine alluviale pourraient, en outre, contribuer à la création de milieux humides. L'installation d'une série de barrages de castor analogues combinée au positionnement stratégique de petits embâcles de bois mort serait des méthodes adaptées à cet environnement.
